# ESTUDOS ARQUEOLÓGICOS DE OEIRAS

Volume 35 • 2025

**DA PRÉ-HISTÓRIA À ÉPOCA CONTEMPORÂNEA: OS VESTÍGIOS ARQUEOLÓGICOS IDENTIFICADOS EM TORNO DO PALÁCIO DO MARQUÊS DE POMBAL, OEIRAS, PORTUGAL NAS ESCAVAÇÕES PREVENTIVAS REALIZADAS EM 2020 E 2021**

***FROM PREHISTORY TO CONTEMPORARY PERIOD: THE ARCHAEOLOGICAL REMAINS IDENTIFIED AROUND THE MARQUÊS DE POMBAL PALACE, OEIRAS, PORTUGAL IN PREVENTIVE EXCAVATIONS CARRIED OUT IN 2020 AND 2021***

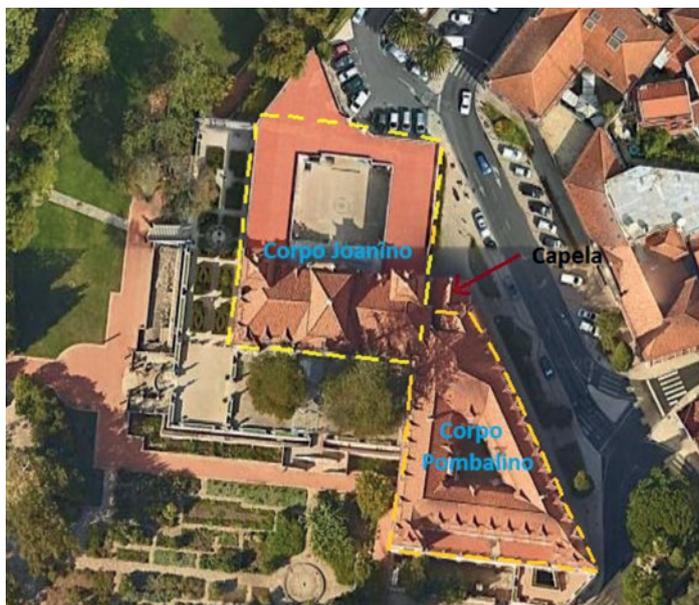
Fig. 4 – Vista aérea da estrutura arquitectónica do Palácio do Marquês de Pombal (adaptação da imagem Google Maps).

O bloco joanino daria lugar à área social e de aparato do palácio, enquanto o novo corpo pombalino foi destinado à área reservada ao quotidiano familiar (FRANÇA, 1987) (Fig. 4).

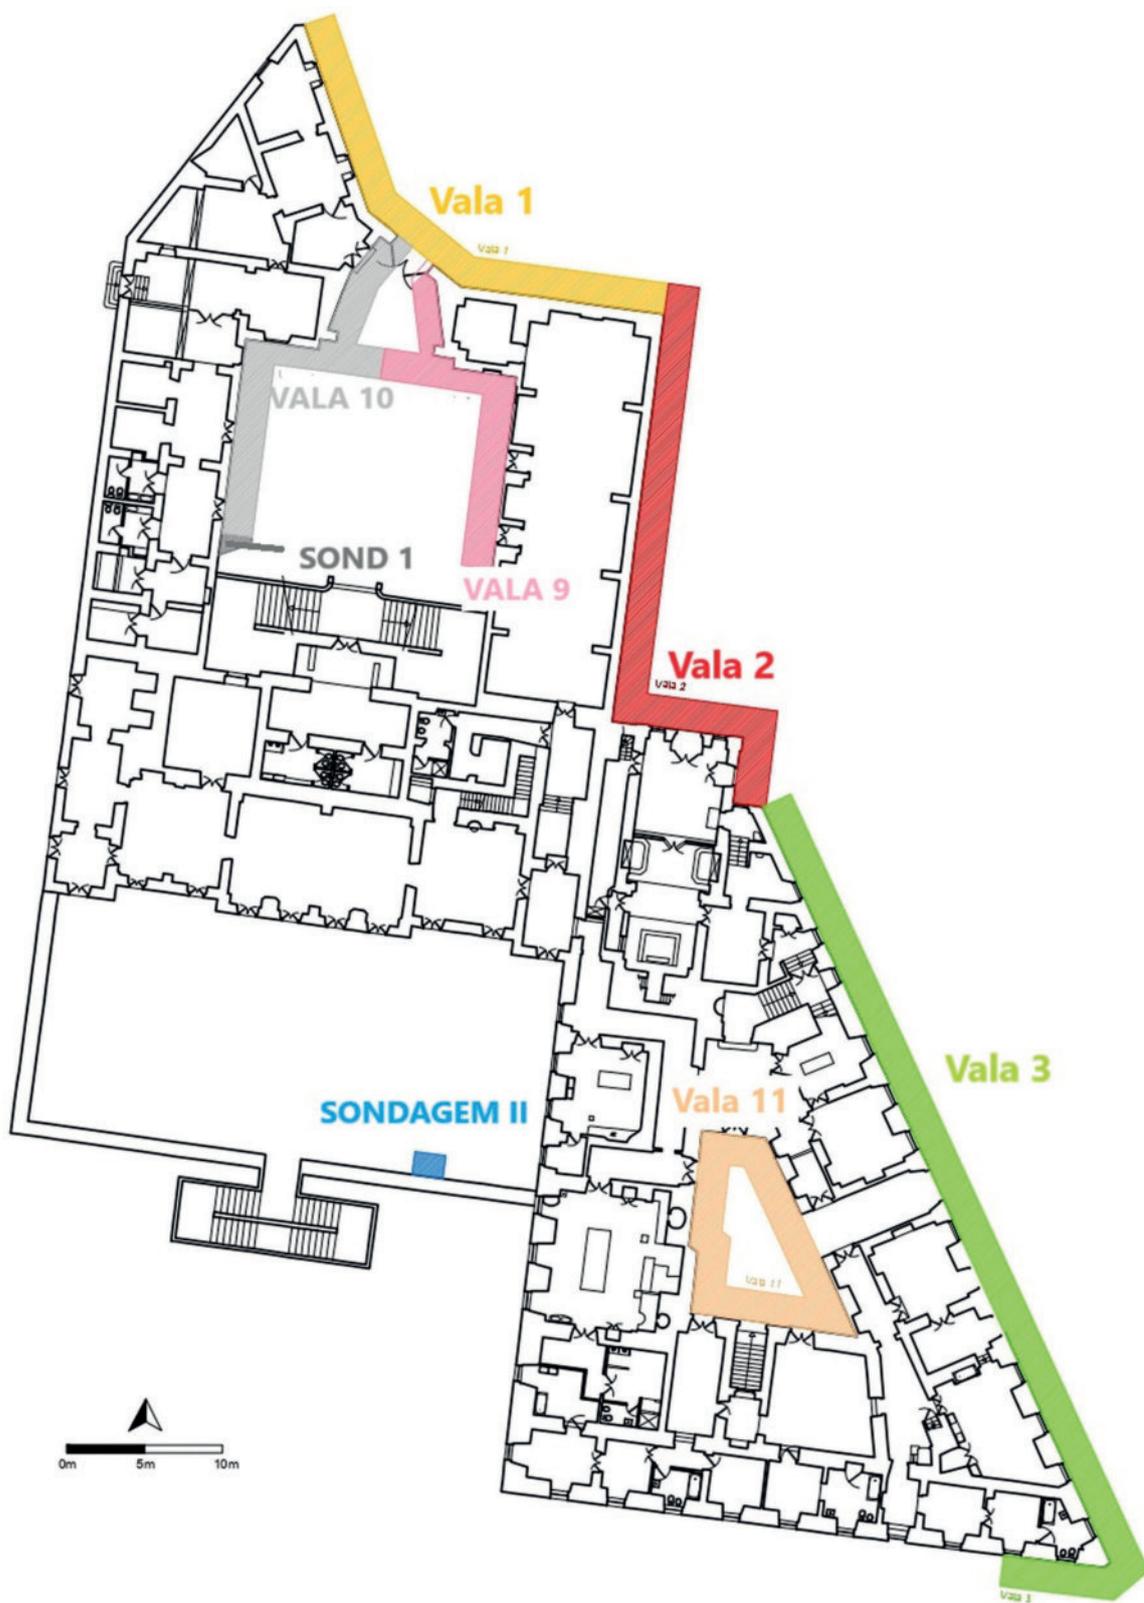
Fig. 6 - Planta do Palácio com localização dos trabalhos arqueológicos (sondagens manuais e valas).

No que concerne às restantes valas, numeradas do nº1 ao nº11, por condicionantes relacionadas com o próprio projecto, até 2021 foram apenas executadas as valas nº1 (junto à entrada principal), nº2 e nº3 (fachada Este/Nordeste); nº9 e nº10 (no pátio principal de entrada) e nº11 (no pátio interno de acesso à cozinha) (Fig. 6).

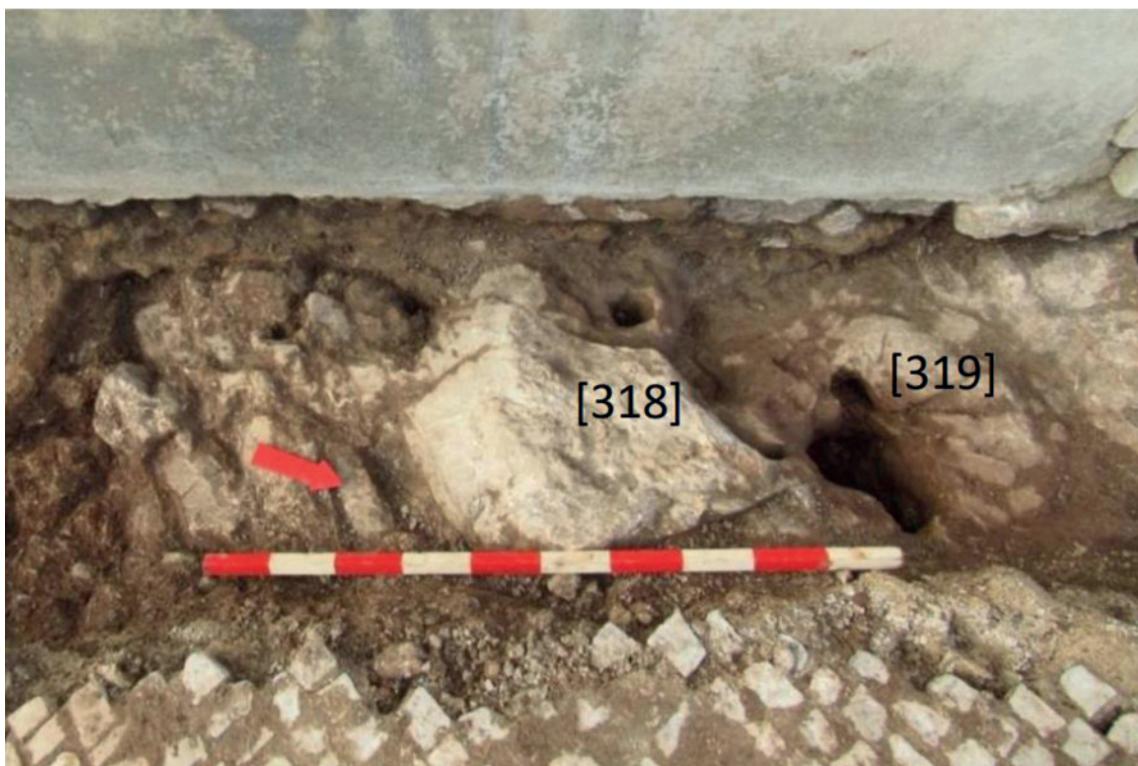
Fig. 7 - Plano das estruturas negativas [318] e [319] escavadas na rocha calcária.

No decurso dos trabalhos de abertura da vala n.º3, adjacente à fachada Nordeste do Palácio, foram identificados os vestígios arqueológicos mais antigos. Durante a escavação manual desta vala, sob a calçada de circulação actual, foi identificado sedimento [301] heterogéneo e de tonalidade castanha, composto por vários fragmentos de material contemporâneo. Após a remoção deste depósito e a pouca profundidade, atingiu-se o substrato calcário onde foram identificadas quatro estruturas negativas (318) e (319), sendo as primeiras a ser registadas. A estrutura negativa [318] destacou-se pela sua morfologia regular, circular e de paredes rectas, de pequenas dimensões (c. 6cm).

Em contraste, a estrutura negativa [319] apresentou uma morfologia irregular, em forma de funil, com aproximadamente 25cm de largura. Esta estrutura encontrava-se preenchida pelo depósito [320], de tonalidade castanha avermelhada, no qual foram recolhidos vários fragmentos de núcleos de barro (Fig. 7).

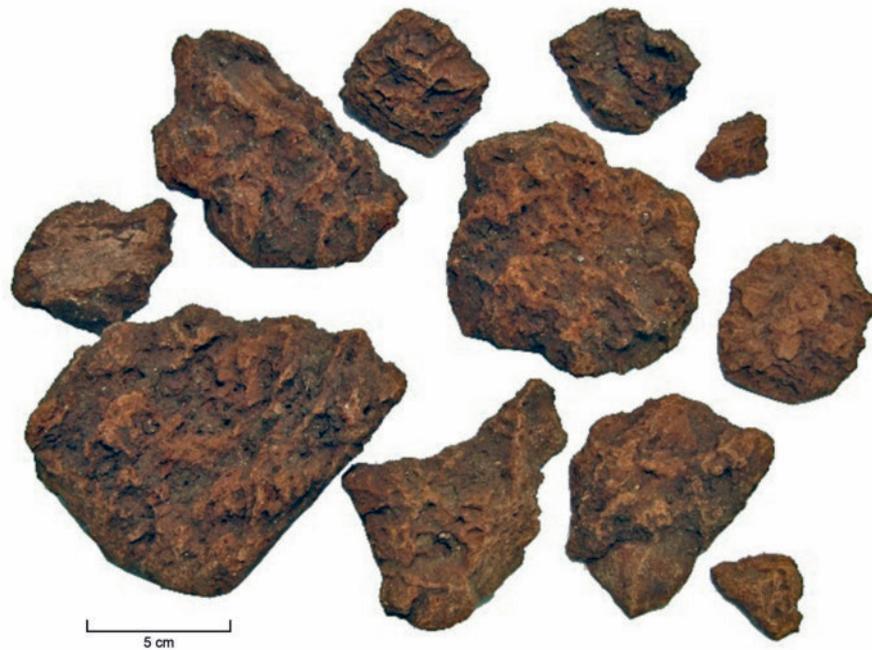
Fig. 8 - Núcleos de barro recolhidos no interior da estrutura negativa [319].

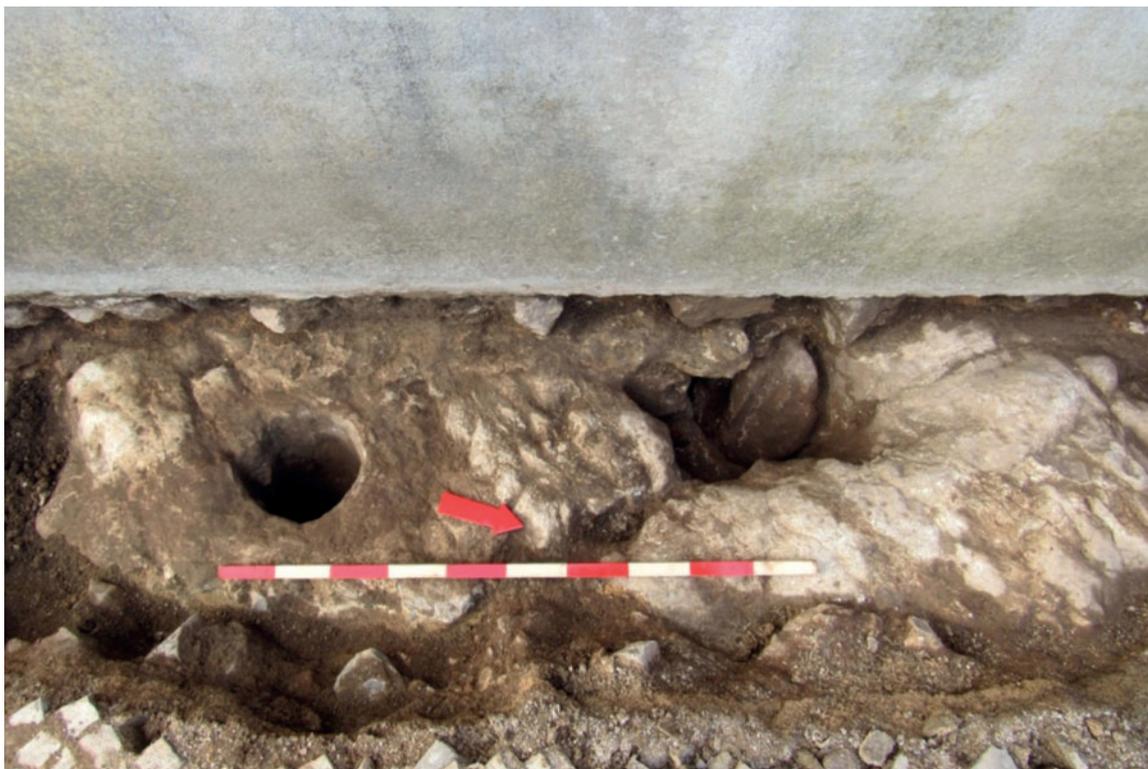
Fig. 9 - Estruturas negativas [316] à esquerda e [321] à direita.

Uma delas é a estrutura negativa circular [316] com paredes regulares e afeiçãoadas, sugerindo ter sido alvo de acção humana. Mede cerca de 25cm de largura e apresenta grande profundidade, sendo que só foi possível escavar cerca de 50cm de profundidade, uma vez que a estrutura [316] é muito estreita e o seu enchimento é consideravelmente argiloso e muito compacto. No seu interior recolheram-se fragmentos de cerâmica manual e núcleos de barro de pequena e média dimensão.

A interface [321], última estrutura negativa identificada, apresenta morfologia irregular com cerca de 28 cm de largura e o seu enchimento continha núcleos de barro, fragmentos de cerâmica manual comum e sem decoração e elementos líticos produzidos em sílex, incluindo uma lâmina (Fig. 9 a Fig. 12).

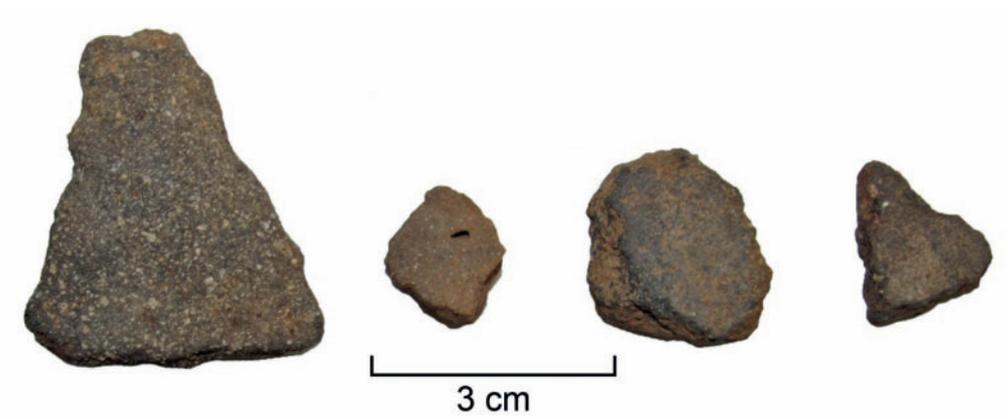
Fig. 10 – Cerâmica manual recolhida no enchimento da estrutura negativa [316].

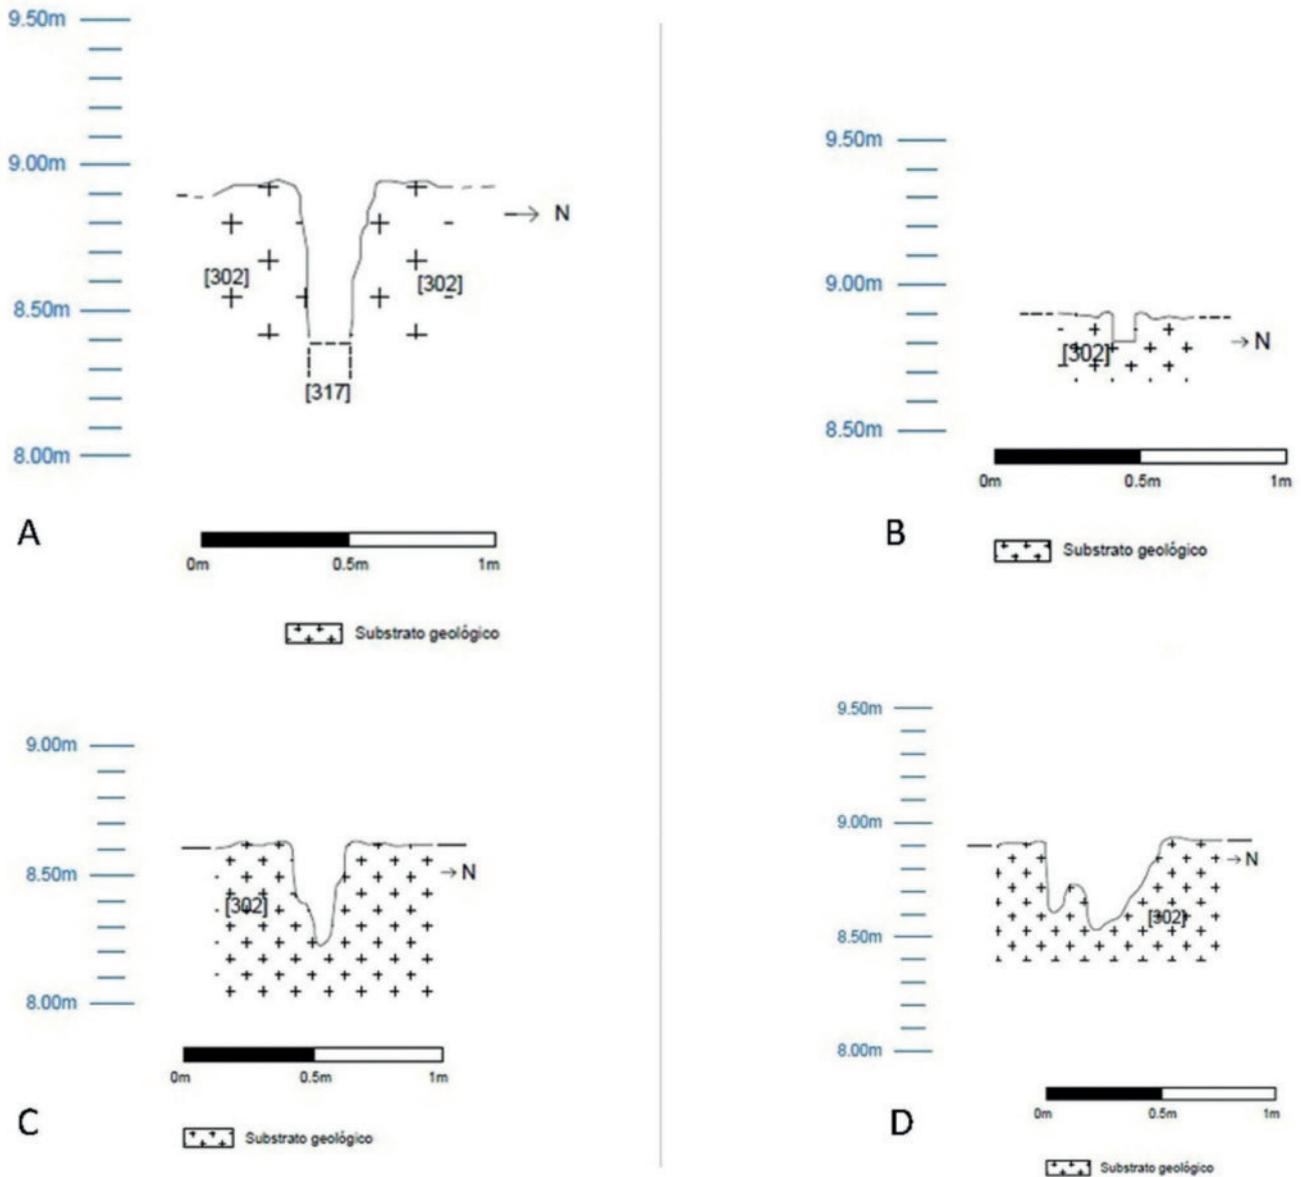
Fig. 11 – Secção das estruturas negativas. Interfaces A - [316]; B - [318] C - [319]; e D - [321].

As características morfológicas irregulares de três das estruturas negativas parecem indicar que são resultantes de um processo natural da acção da água. Todavia, a estrutura negativa [318] e [316] distingue-se seguramente pela sua configuração circular, de paredes rectas verticais, sem todavia a sua morfologia se poder associar seguramente à intervenção humana, cuja presença, contudo, poderá ter aproveitado a forma pré-existente.

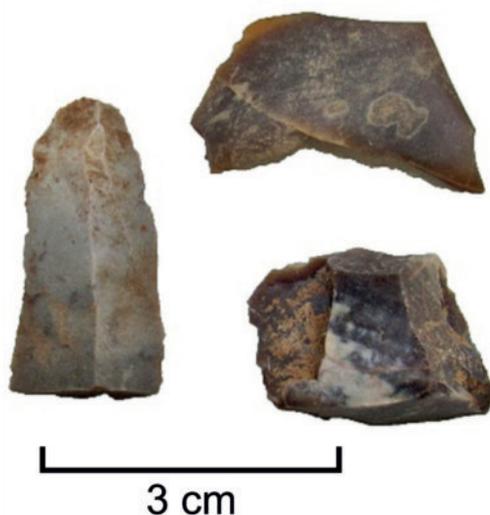
Fig. 12 – À esquerda a lâmina de sílex e, à direita, dois fragmentos de sílex recolhidos no interior da estrutura negativa [321].

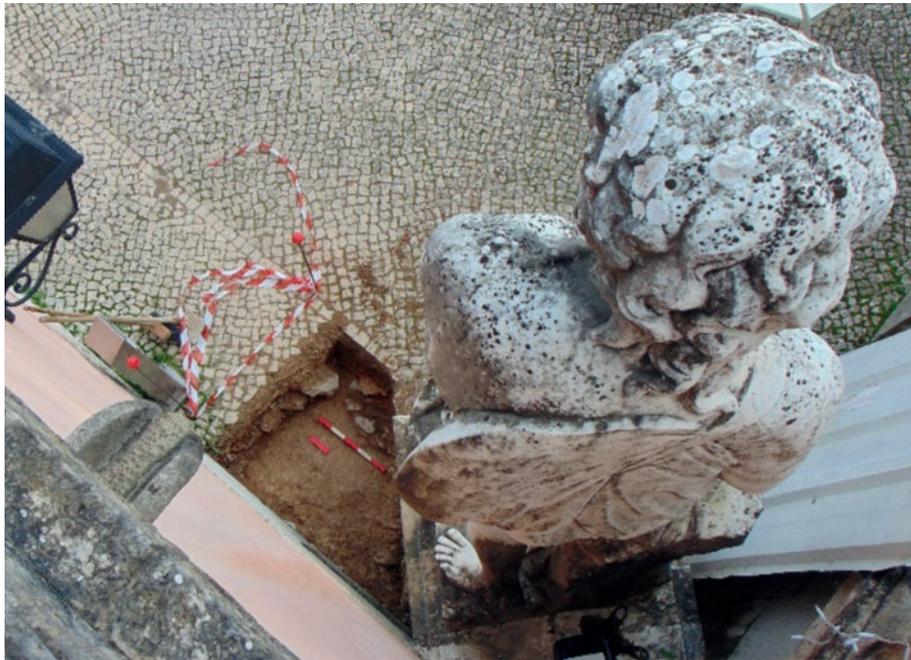
Fig. 13 – Sondagem I junto à estátua do ciclope e a pequena calçada identificada no corte.

Apesar das reduzidas dimensões da sondagem, que dificultam a leitura das realidades arqueológicas, observou-se que a U.E. [1006], é composta por pedras calcárias de média dimensão (preservadas no canto Este da sondagem), consolidadas por uma argamassa muito compacta, regular e bastante nivelada, com ocasionais fragmentos de cerâmica de construção de reduzida dimensão, e que se estende por toda a área da sondagem I (Fig. 13).

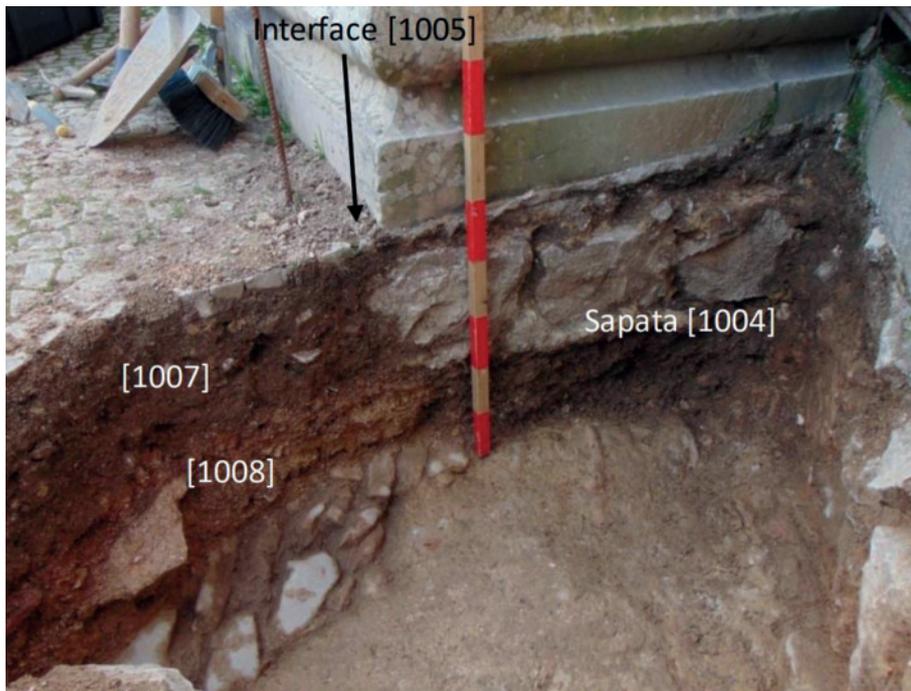
Fig. 14 – Corte Sul da Sondagem I com possível calçada [1006].

Sob o aterro [1008] e também sob o aterro [1001], que afectou todas estas realidades arqueológicas, registou-se o pavimento [1006].

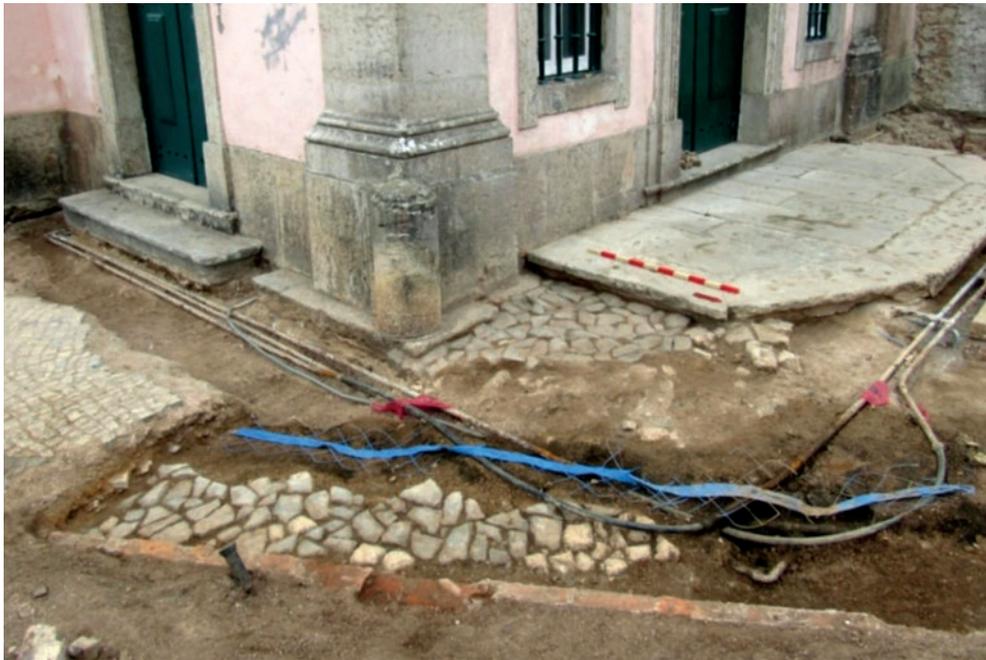
Fig. 15 – Calçada [217] da capela da Nossa Senhora das Mercês.

A calçada [217], foi identificada junto à esquina da capela da Nossa Senhora das Mercês. É composta maioritariamente por basaltos de média dimensão, com raros calcários dispostos de forma irregular. Não foi observável qualquer tipo de argamassa como ligante entre os elementos pétreos.

Ainda no que concerne às relações estratigráficas, verificou-se que a calçada (217) encontra-se adossada ao piso lajeado de entrada da capela da Nossa Senhora das Mercês (Fig. 15).

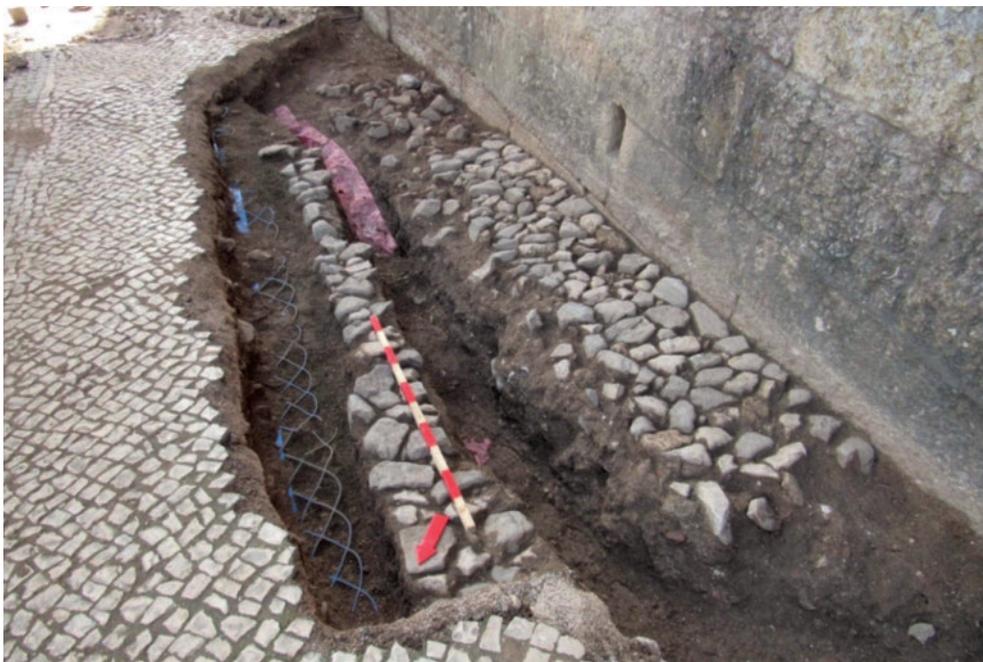
Fig. 16 – Calçada [330] afectada por duas infraestruturas.

Encostada à fachada do Palácio do Marquês de Pombal, a calçada [330] é composta por basaltos e calcários de média dimensão, dispostos de forma arbitrária e sem ligante entre os elementos pétreos.

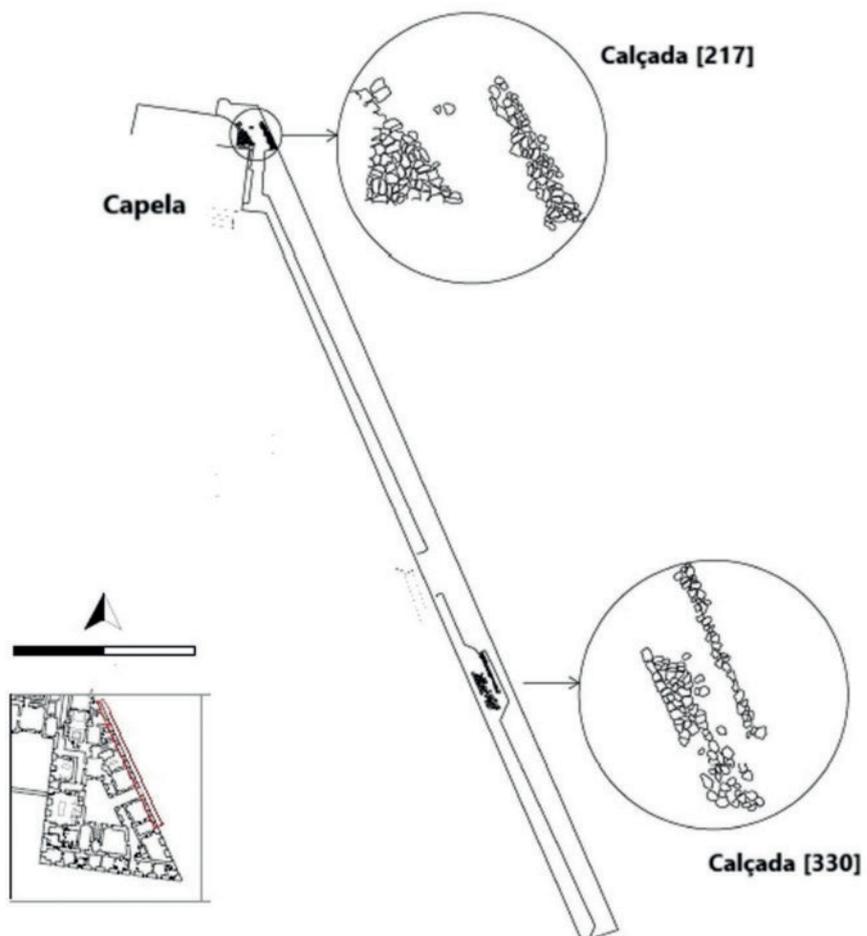
Fig. 17 – Calçadas [217] e [330] junto à fachada Nordeste do Palácio.

Tanto a calçada [217] quanto a calçada [330] não foram escavadas na íntegra, e desconhecem-se os seus limites físicos, pelo que se estendem para além dos cortes estratigráficos das valas. Ambas as calçadas foram protegidas com manta geotêxtil e preservadas *in situ* (Fig. 16 e Fig. 17).

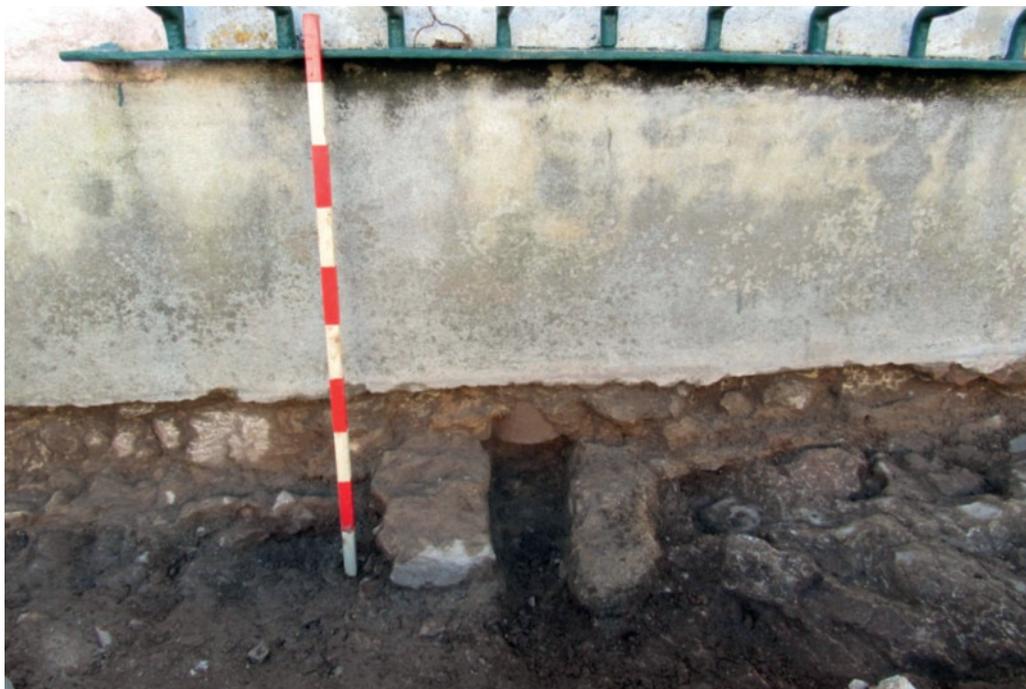
Fig. 18 – Algeroz [307] inserido na fachada Nordeste do Palácio.

O pequeno algeroz registado como U.E. [307] foi identificado na vala n.º3 após a remoção do depósito castanho e heterogêneo [301]. Trata-se de uma estrutura com duas paredes rectilíneas, com orientação Oeste-Este, construída com pedra calcária e argamassa amarela-escura, semelhante ao ligante utilizado na fachada do edifício. Numa primeira leitura, parecia trata-se de um caneiro sem cobertura, contudo, a continuidade dos trabalhos permitiu o reconhecimento de uma estrutura associada ao escoamento de águas pluviais [307] por meio de elemento cerâmico embutido na fachada do palácio.

Este algeroz [307] encontrava-se obstruído pelo enchimento [308] castanho muito escuro, homogêneo e pouco compacto no qual não se recolheram materiais arqueológicos.

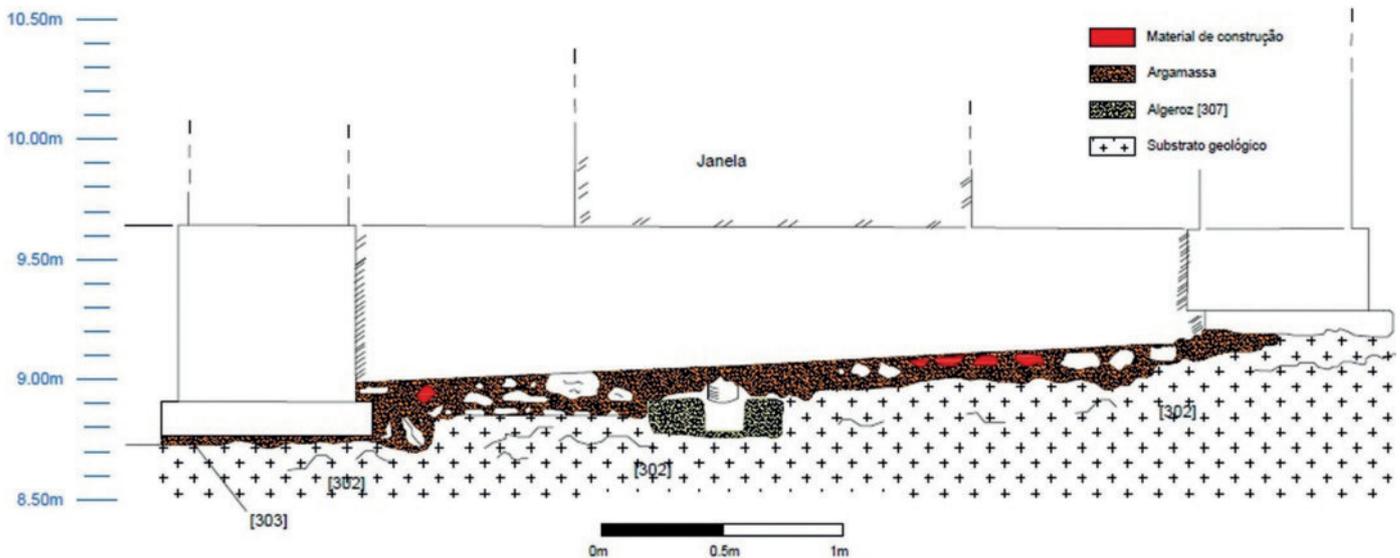
Fig. 19 – Alçado Nordeste com representação gráfica do Algeroz.

Numa tentativa de conferir um enquadramento cronológico a este algeroz, admitiu-se que se trata de uma estrutura contemporânea do Palácio do Marquês de Pombal. Contudo, o algeroz apresenta a particularidade de se encontrar imediatamente abaixo de uma das janelas do edifício. Apesar de não terem sido realizadas sondagens parietais que permitissem uma leitura integral destas realidades, é possível considerar a hipótese de estarmos perante diferentes fases construtivas do palácio. O algeroz [307] deveria estar embutido na parede e, em terminado momento, com a construção das janelas no piso térreo, acabou por ser obstruído ou até mesmo destruído (Fig. 18 e Fig. 19).

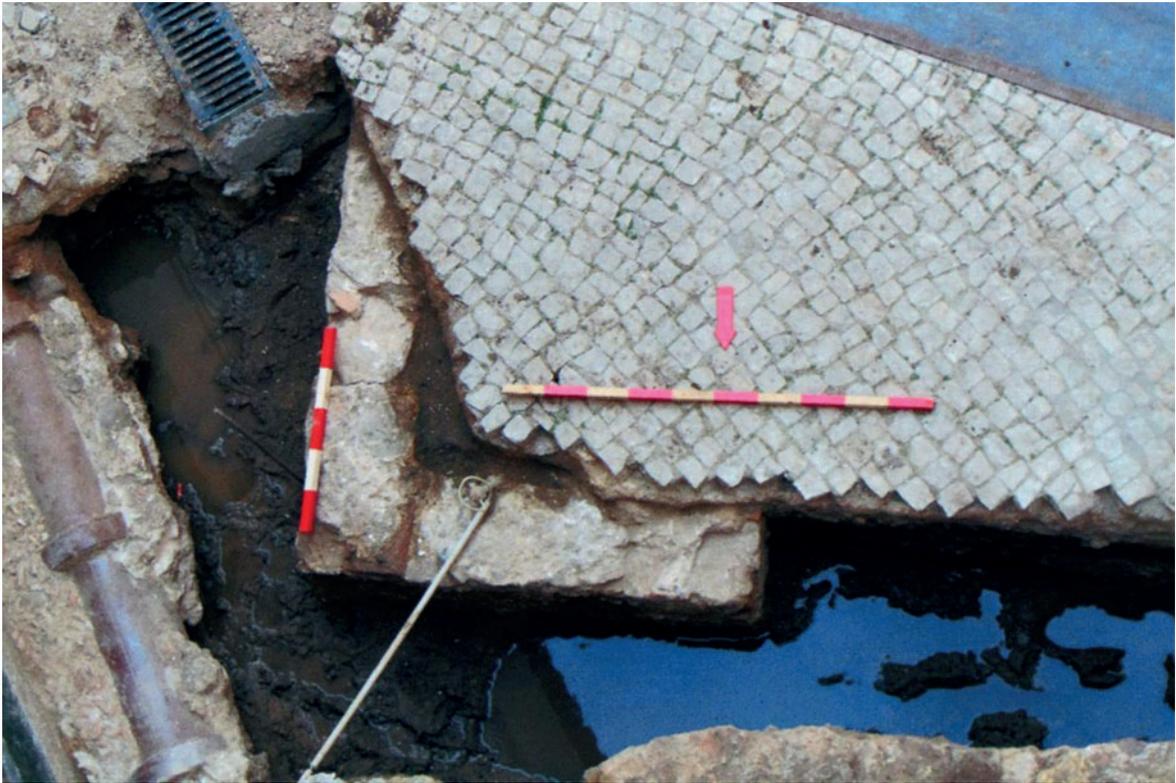
Fig. 20 – Muros [1114] e [1115] na vala nº11.

Após o alargamento da vala, foi possível verificar que a infiltração de águas era resultante da ruptura de uma manilha e registaram-se dois pequenos muros adjacentes: o muro [1114] e o [1115].

Os muros [1114] e [1115] apresentam o mesmo aparelho construtivo: são compostos por blocos calcários de média dimensão e por pontuais fragmentos de material de construção, unidos por uma argamassa amarela-escura muito compacta. Ainda que não estejam perfeitamente orientados, o muro [1114] apresenta orientação Oeste-Este, enquanto o muro [1115], orientação Norte-Este. Em conjunto, as duas estruturas formam uma planimetria em “L”.

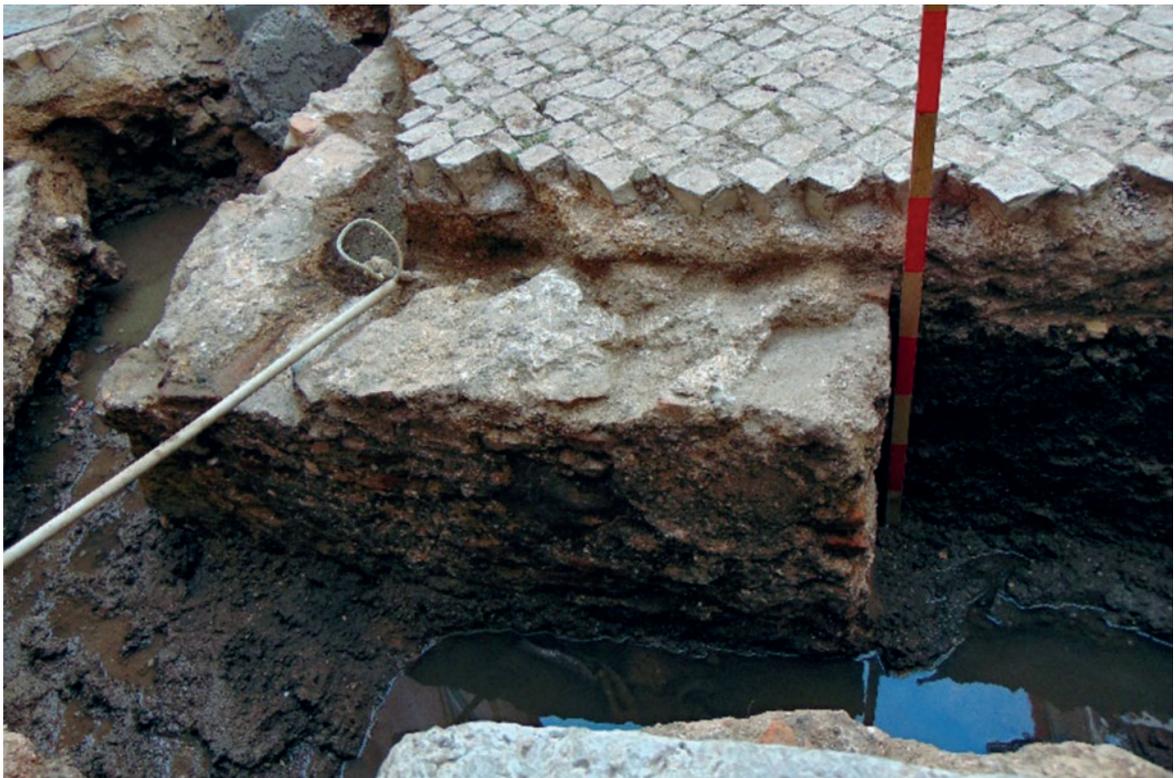
Fig. 21 – Alçado Norte do muro [1114].

Embora não tenha sido possível obter uma leitura integral dos dois muros, tanto em extensão como em profundidade, o que impossibilitou interpretações a nível funcional ou tipológico, foi possível verificar que estes muros não seguem a mesma orientação e alinhamento da configuração actual do Palácio Marquês de Pombal, apresentando um desfasamento em relação à configuração trapezoidal do seu pátio interno (Fig. 20 a Fig. 22).

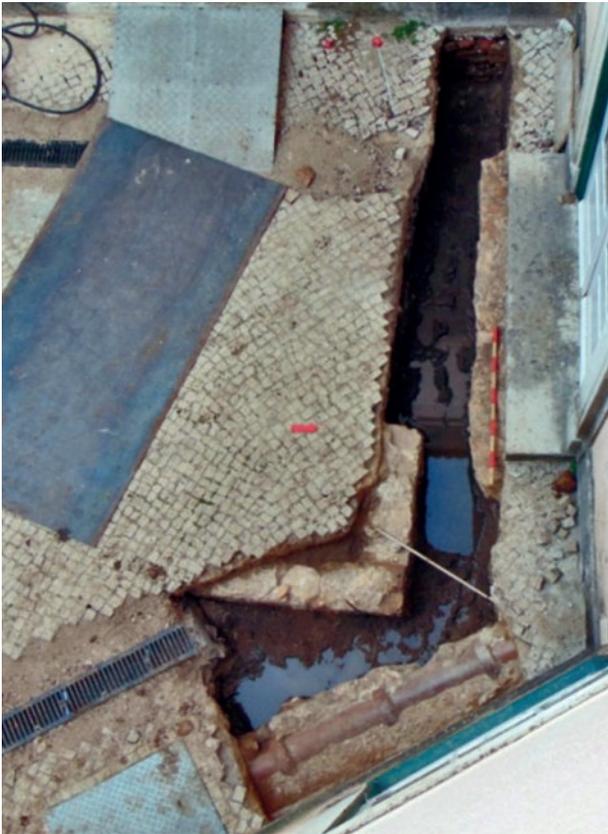
Fig. 22 – Muros identificados no pátio interno de acesso à cozinha.

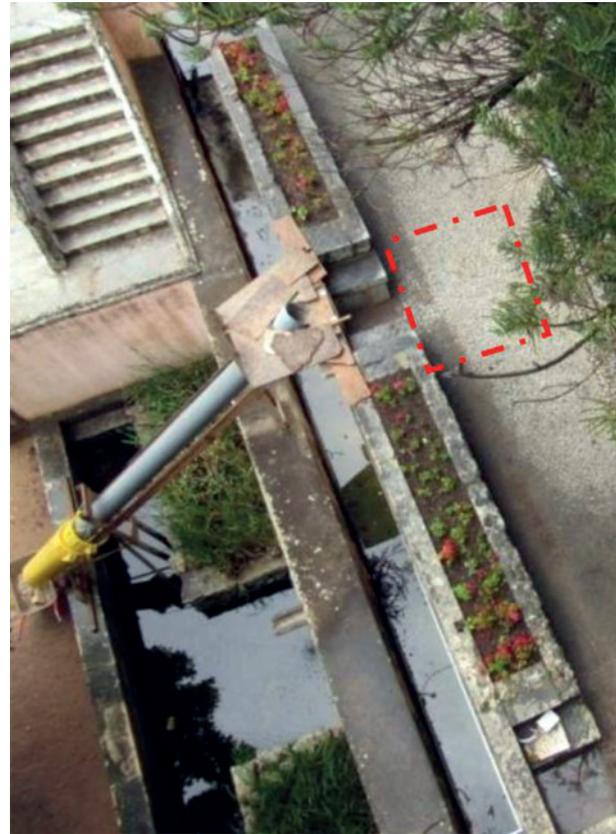
Fig. 23 – Assinalado a vermelho a localização da Sondagem II no Pátio das Araucárias.

A abertura da Sondagem II (Fig. 23) teve como propósito identificar e analisar uma destas estruturas de escoamento de águas, associada a uma bica em meia-cana localizada num dos muros do pátio. Esta pequena bica em pedra calcária (Fig. 24) encontra-se alinhada com uma das namoradeiras do jardim e estaria relacionada, teoricamente, com uma canalização integrada no circuito hidráulico do Palácio.

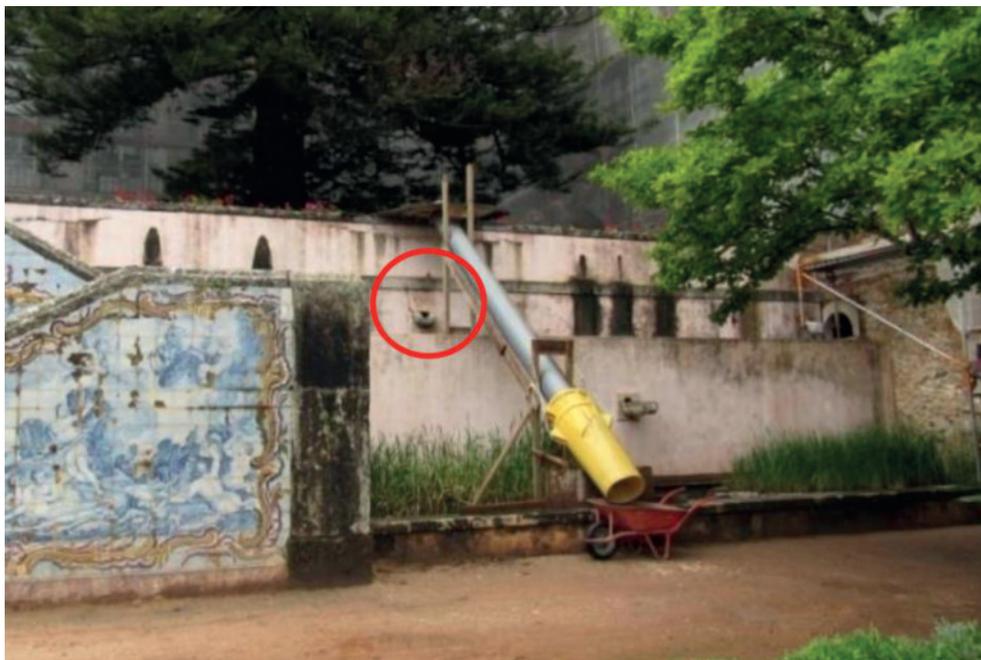
**Fig. 24** – Pequena bica localizada no muro do Pátio das Araucárias.

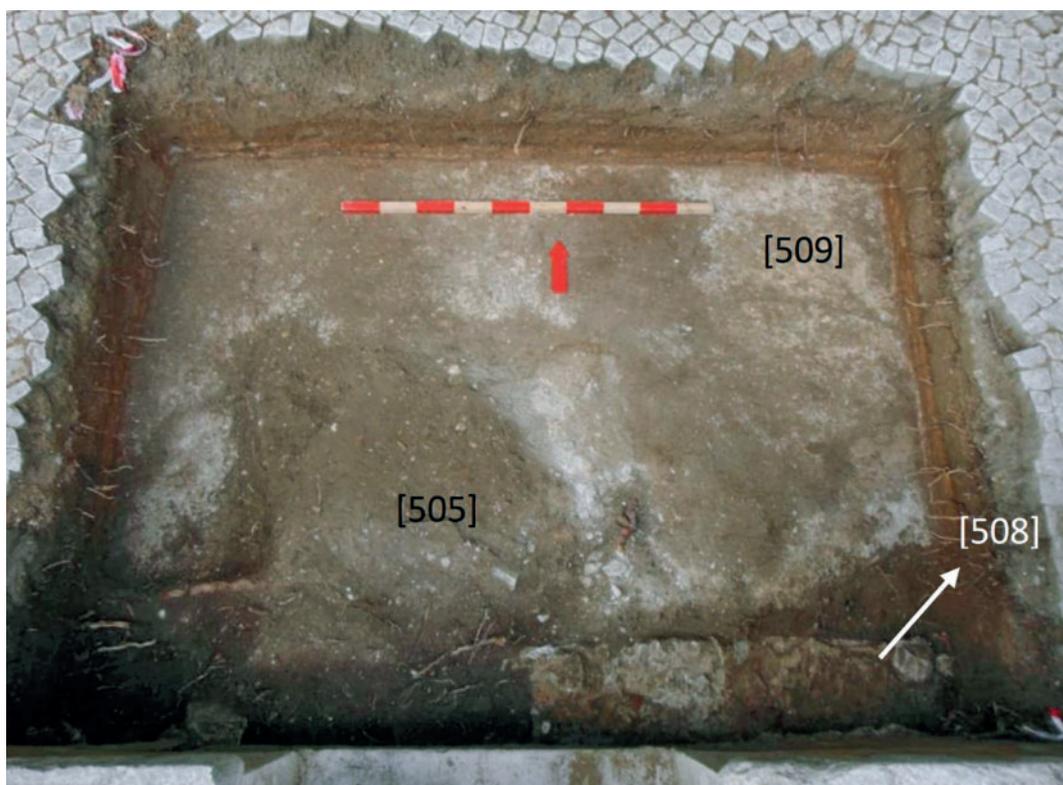
Fig. 25 – Possíveis vestígios de pavimento [509] e sapata [508] do muro.

Após a remoção do sedimento [506] atingiu-se a sapata [508] do muro da namoradeira do Pátio das Araucárias. Trata-se de estrutura rectangular composta por fiadas regulares de blocos calcários de média

dimensão e por ocasionais fragmentos de cerâmica de construção. Estes elementos são consolidados por argamassa de cor acinzentada bastante compacta. Verificou-se que as unidades estratigráficas [503] – [506] e [508] preenchem a vala de fundação [510], que interrompe os depósitos subjacentes.

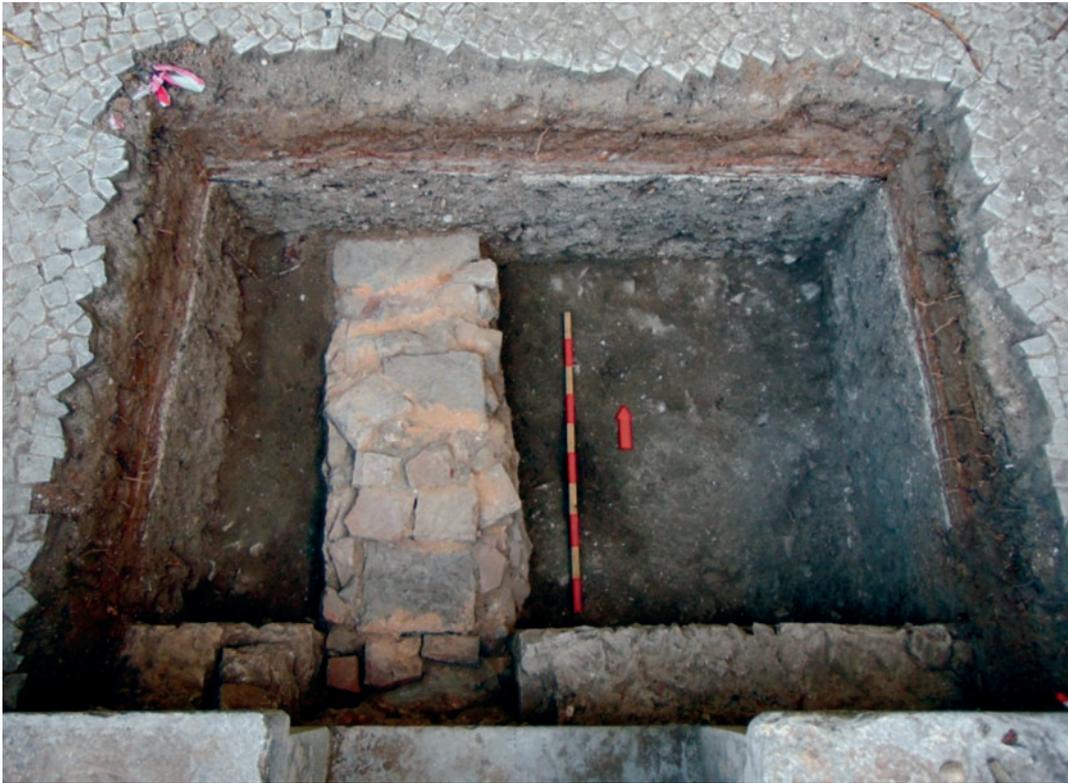
Fig. 26 - Plano final com o caneiro [507] de ligação à bica.

Esta hipótese justifica o facto de o caneiro [507] se encontrar coberto pelo aterro [505] em toda a extensão da sondagem.

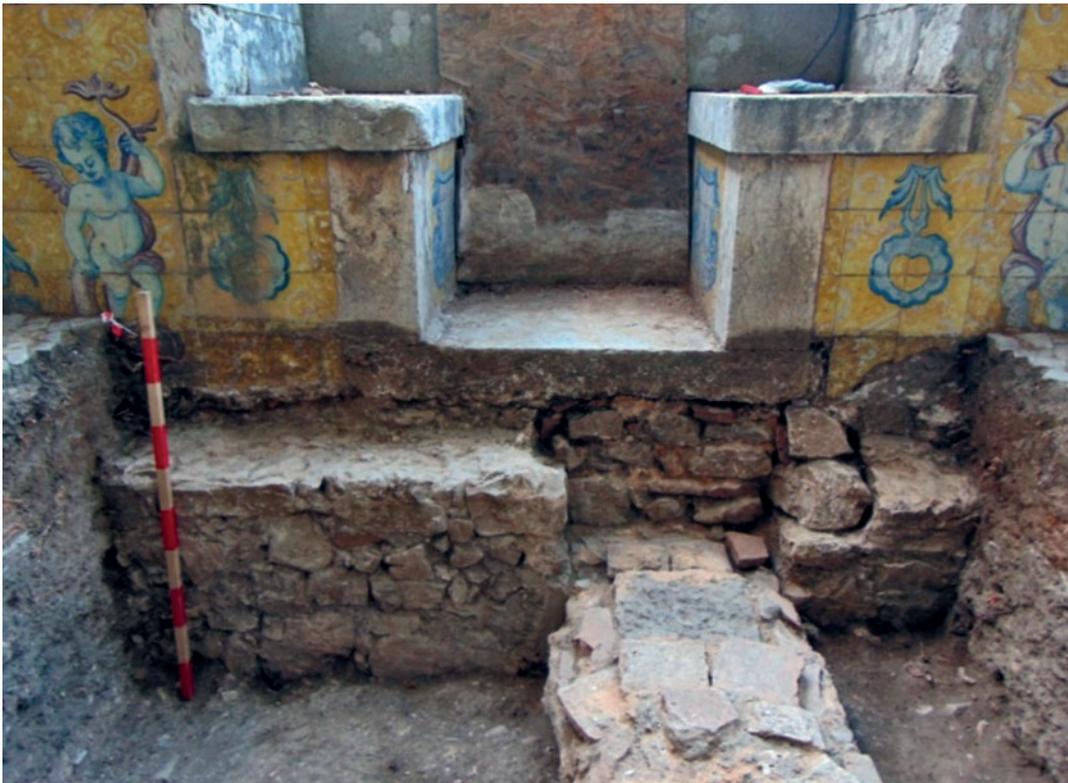
Fig. 27 - Alçado da namoradeira com o caneiro [507].

A fase construtiva mais recente do Pátio das Araucárias corresponde à construção ou remodelação do muro do terraço e das namoradeiras, cuja vala de fundação [510] corta todos os sedimentos [502], [503], [504], [505] e [509].

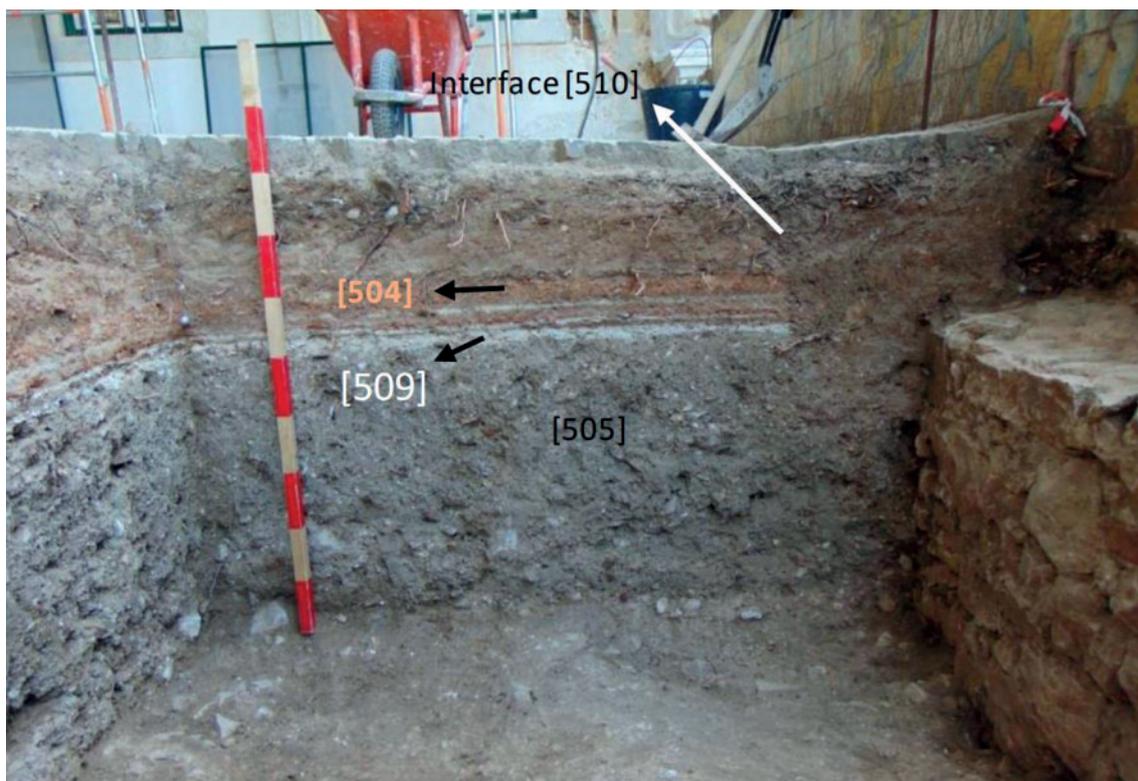
Fig. 28 – Corte Este da Sondagem II.

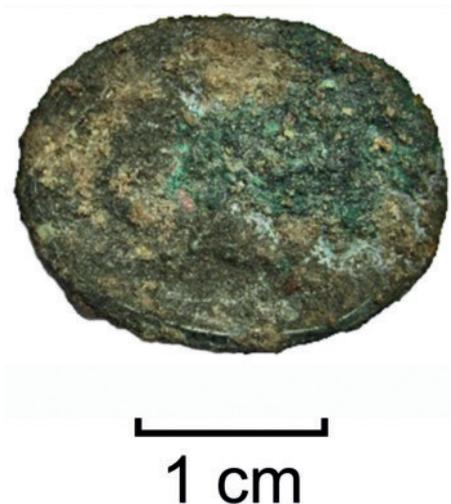
Fig. 29 – Objecto de adorno (possível medalhão) recolhido na U.E. [505] da Sondagem II.

Destacam-se ainda dois bojos de um pote *martaban* (Fig. 31) e uma pequena peça oval metálica, possivelmente um medalhão (Fig. 29). Infelizmente, este objecto de adorno não apresenta leitura, com excepção de uma pequena moldura em seu redor.

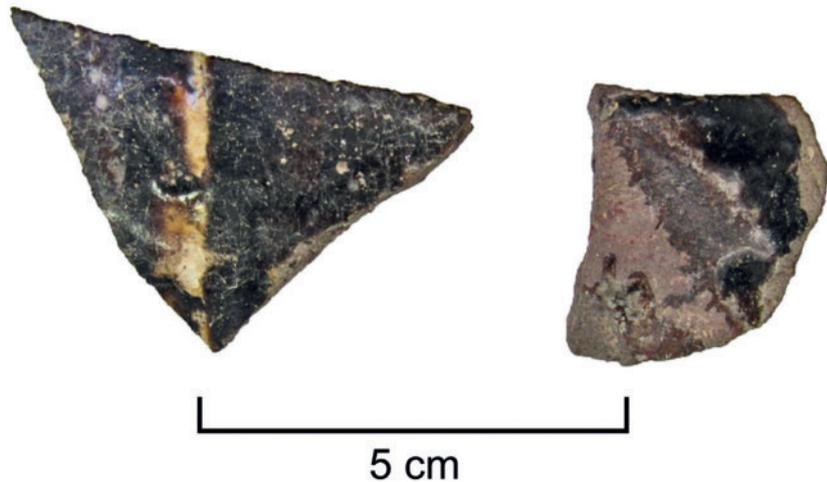
Fig. 31 – Dois fragmentos de martaban recolhidos na U.E. [505] na Sondagem II.
