**ESTUDOS
ARQUEOLÓGICOS
DE OEIRAS**

Volume 6 • 1996

O COMPLEXO FABRIL DE PRODUÇÃO DE CAL DE PAÇO DE ARCOS. RESULTADOS DAS ESCAVAÇÕES ARQUEOLÓGICAS REALIZADAS EM UM DOS SEUS FORNOS

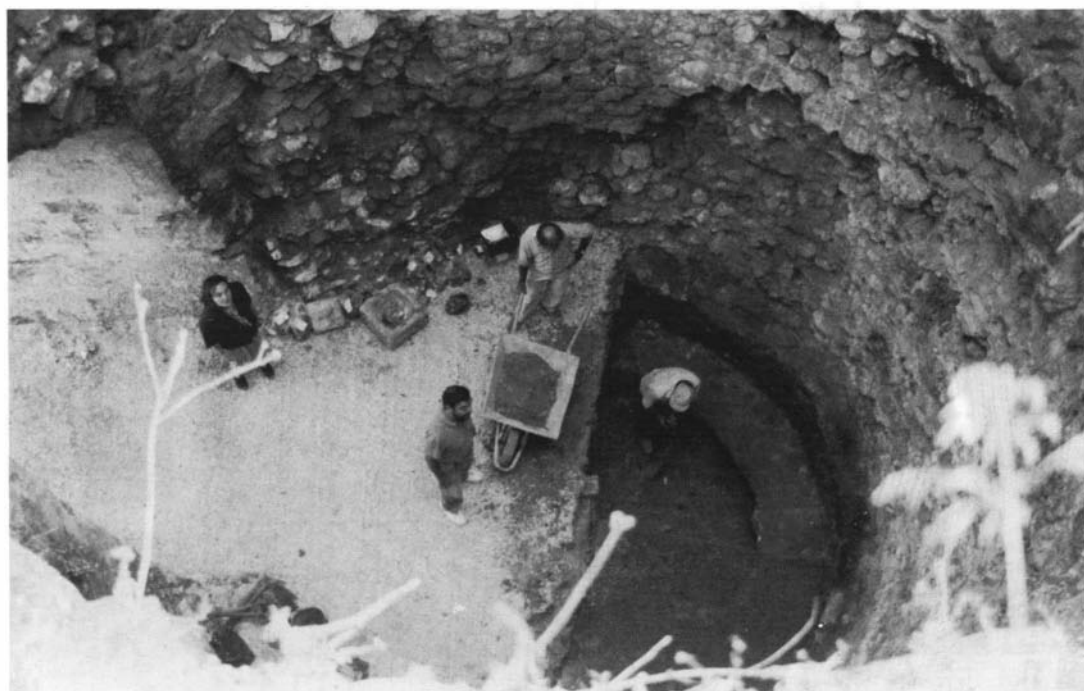
Fig. 7 – Vista da escavação no interior da caldeira, no decurso do aprofundamento do sector norte (quadrante NW em particular). Foto de R. Almeida, GRP/CMO.

- *ao nível da caracterização da geometria e da estrutura da caldeira*: identificou-se, a cerca de 1 m de profundidade, uma sapata com a largura média de 0,5 m, constituindo um anel circular a toda a volta da câmara, com cerca de 1,0 m de altura, a contar do chão daquela (Fig. 6 e 7). Este elemento estrutural - de que anteriormente não se conhecia qualquer vestígio - faz usualmente parte dos "fornos de caldeira", grupo a que este pertence (GOUVEIA *et al.*, 1993). O muro deste elemento, de alvenaria, integrava diversos tipos petrográficos, argamassados por cal e areia. Observaram-se calcários e basaltos, de tal forma alterados pelo calor, que parecia constituírem massa homogénea de aspecto calcinado. Só o reavivamento de tal superfície permitiu verificar que se tratava de um muro.

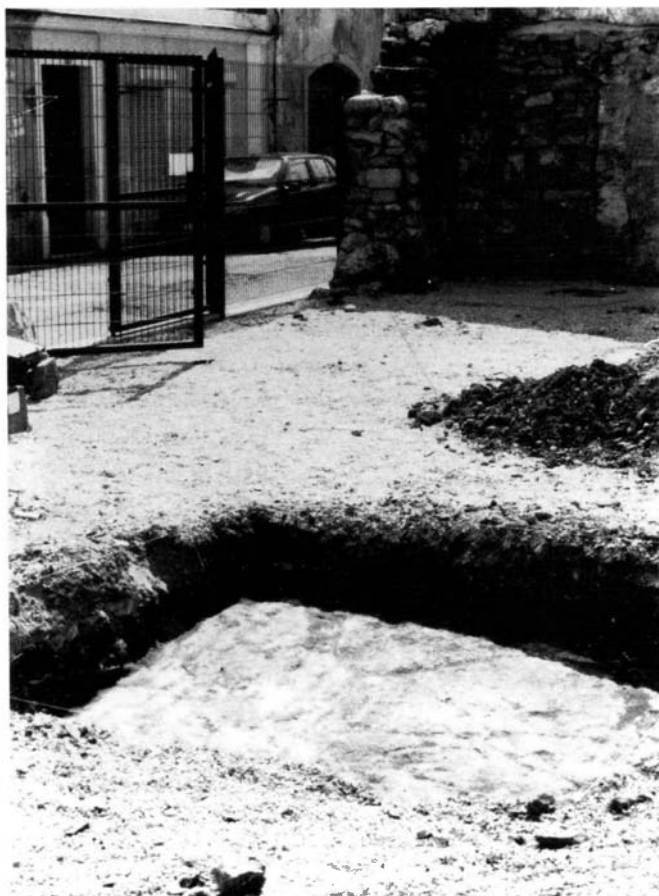
Fig. 8 – Vista parcial da implantação da sondagem realizada no exterior do forno. Foto de J. L. Cardoso.

Em zona situada a Sudeste da boca do forno e a ela adjacente, abriu-se um quadrado de 2,5 m de lado (Figs. 8 e 9). Ali, a escavação foi aprofundada até se atingir o substrato geológico, em toda a área correspondente ao quadrado aludido. A cerca de 0,60 m de profundidade, deparou-se com uma extensa, regular e inclinada lage calcária, correspondente a um plano de estratificação natural dos calcários duros do Cenomaniano.
